### Finir pour l'an 2002

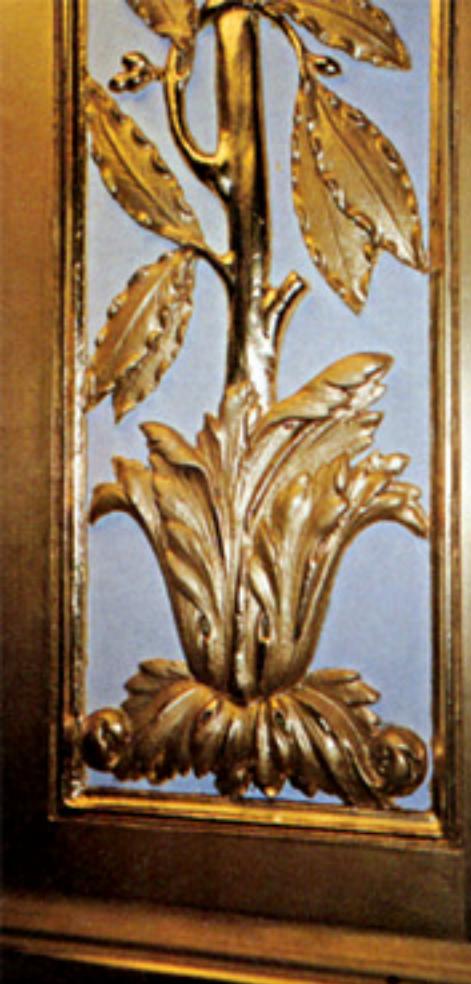
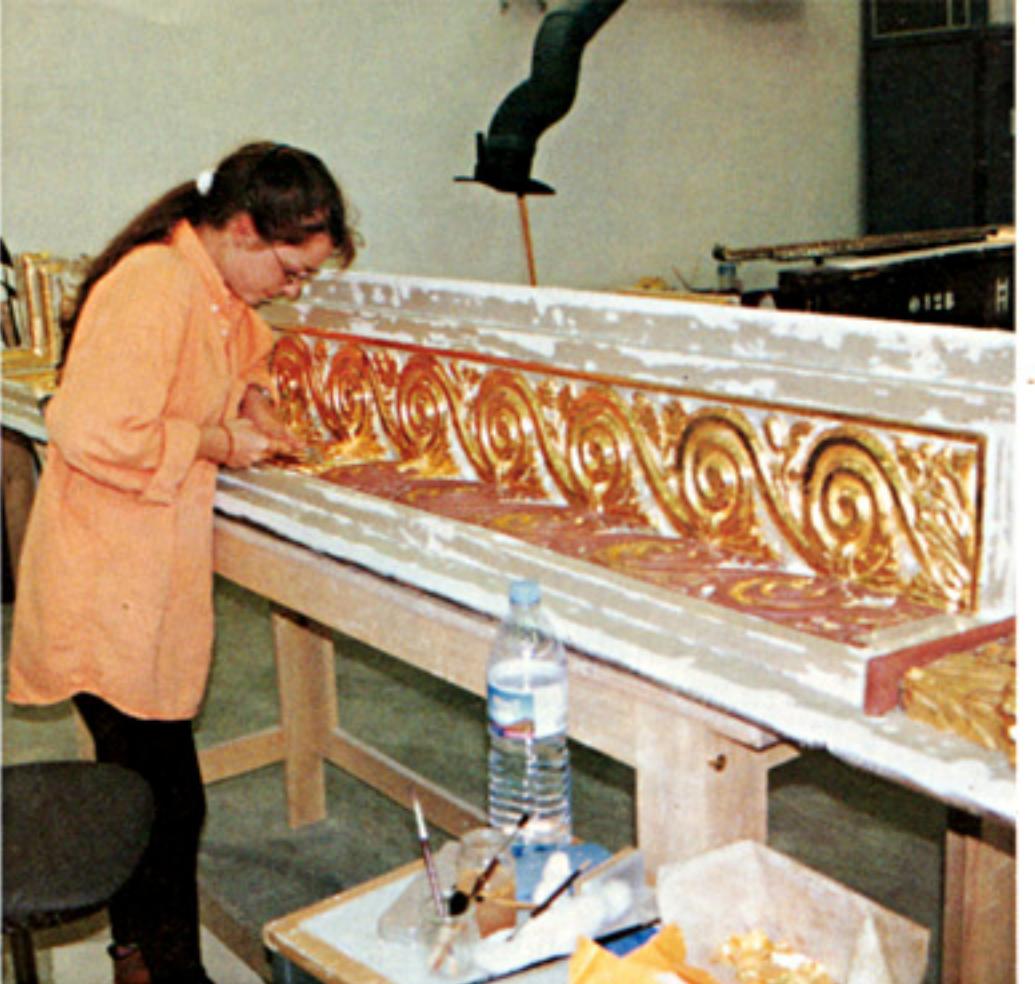
La dorure des boiseries est effectuée à la main, à la feuille d'or. C'est un travail minutieux de longue haleine mais le résultat est superbe !

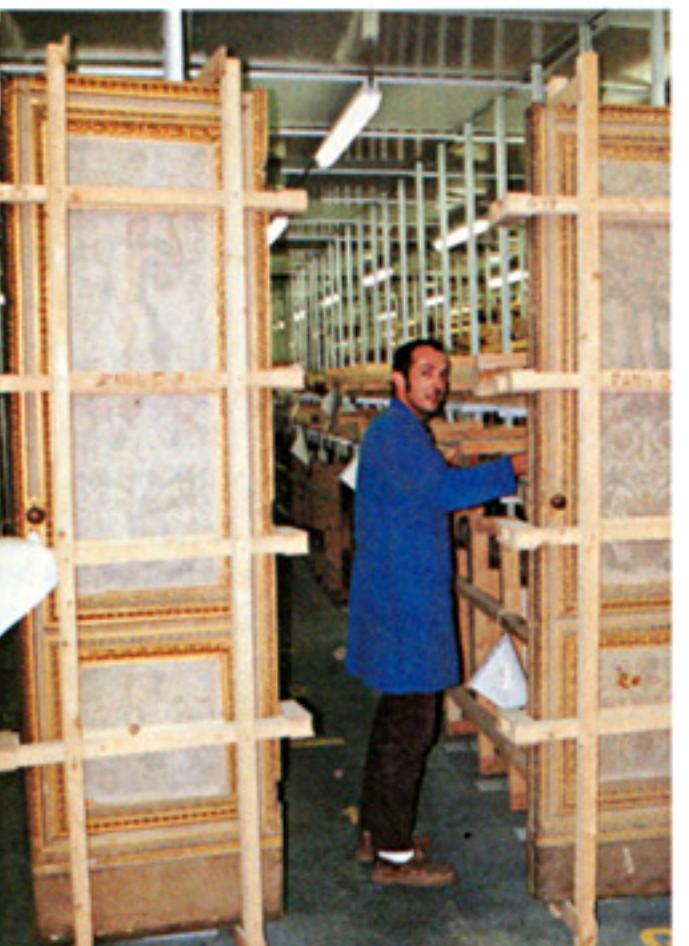
La salle de stockage où chaque pièce est répertoriée et soigneusement étiquetée. On voit ici, les portes restaurées mises sous châssis de contrainte.

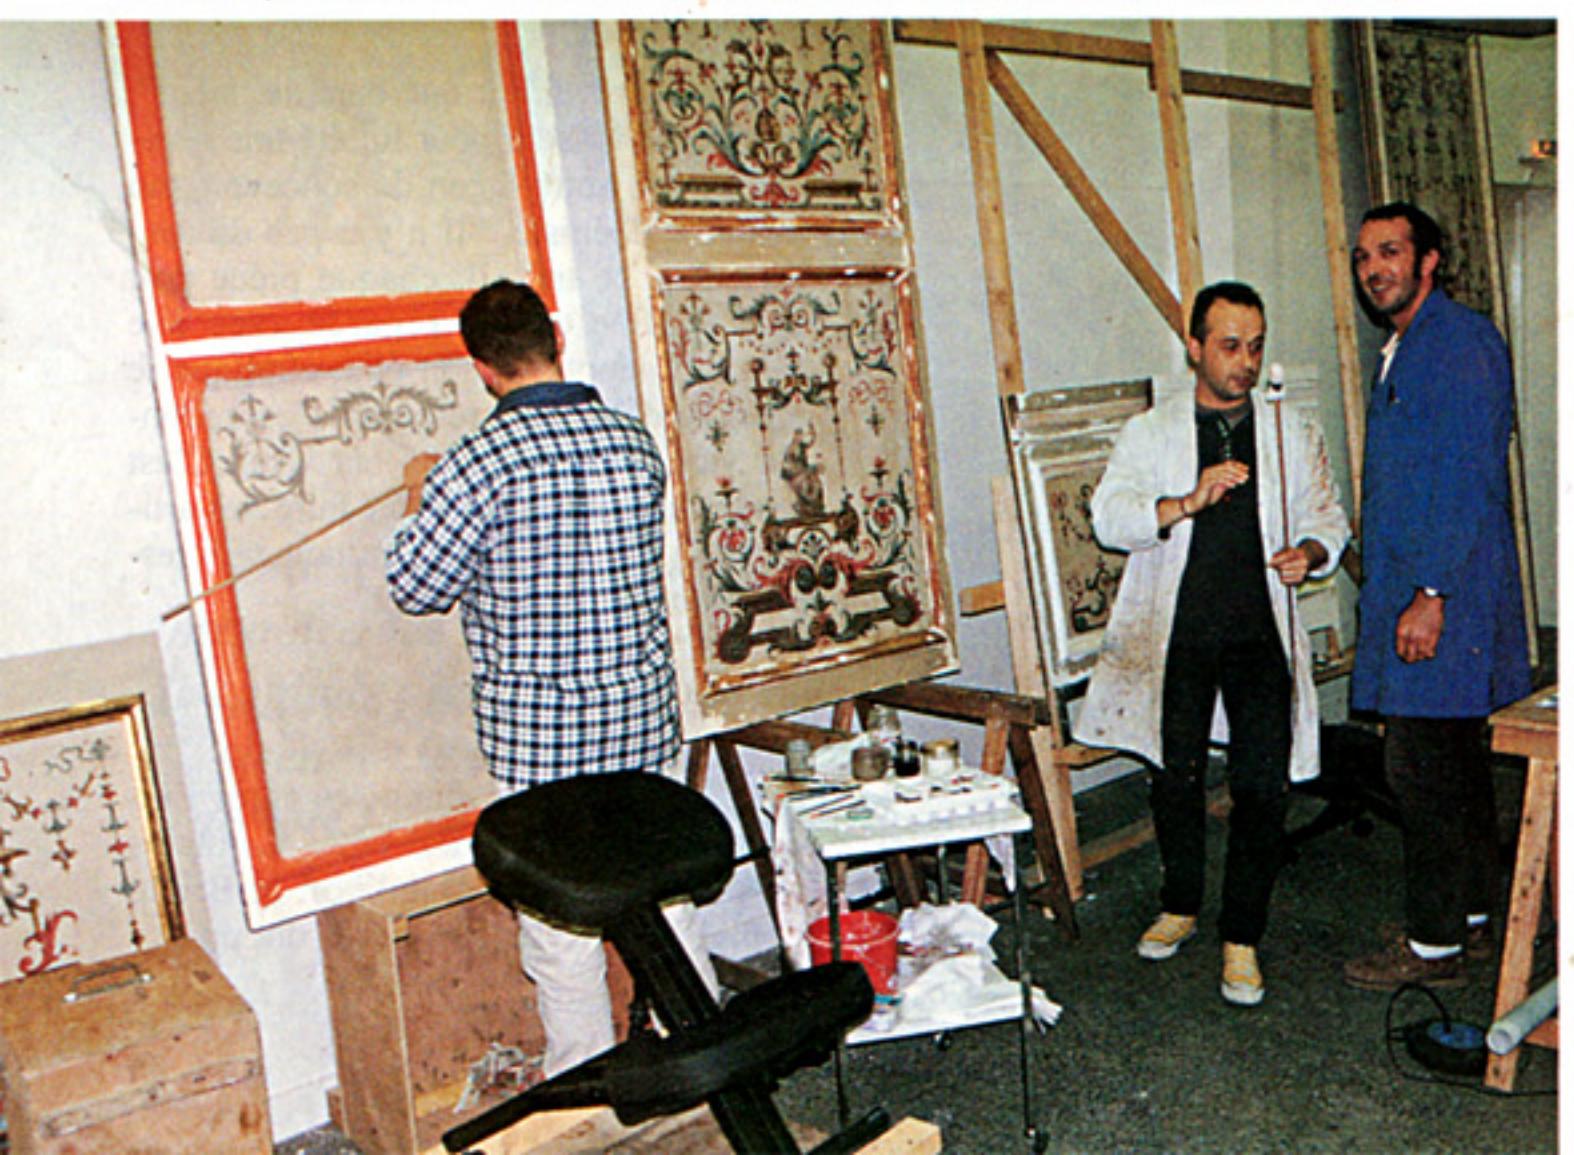
Certains panneaux sont entièrement refaits à l'identique dans la salle de peinture.

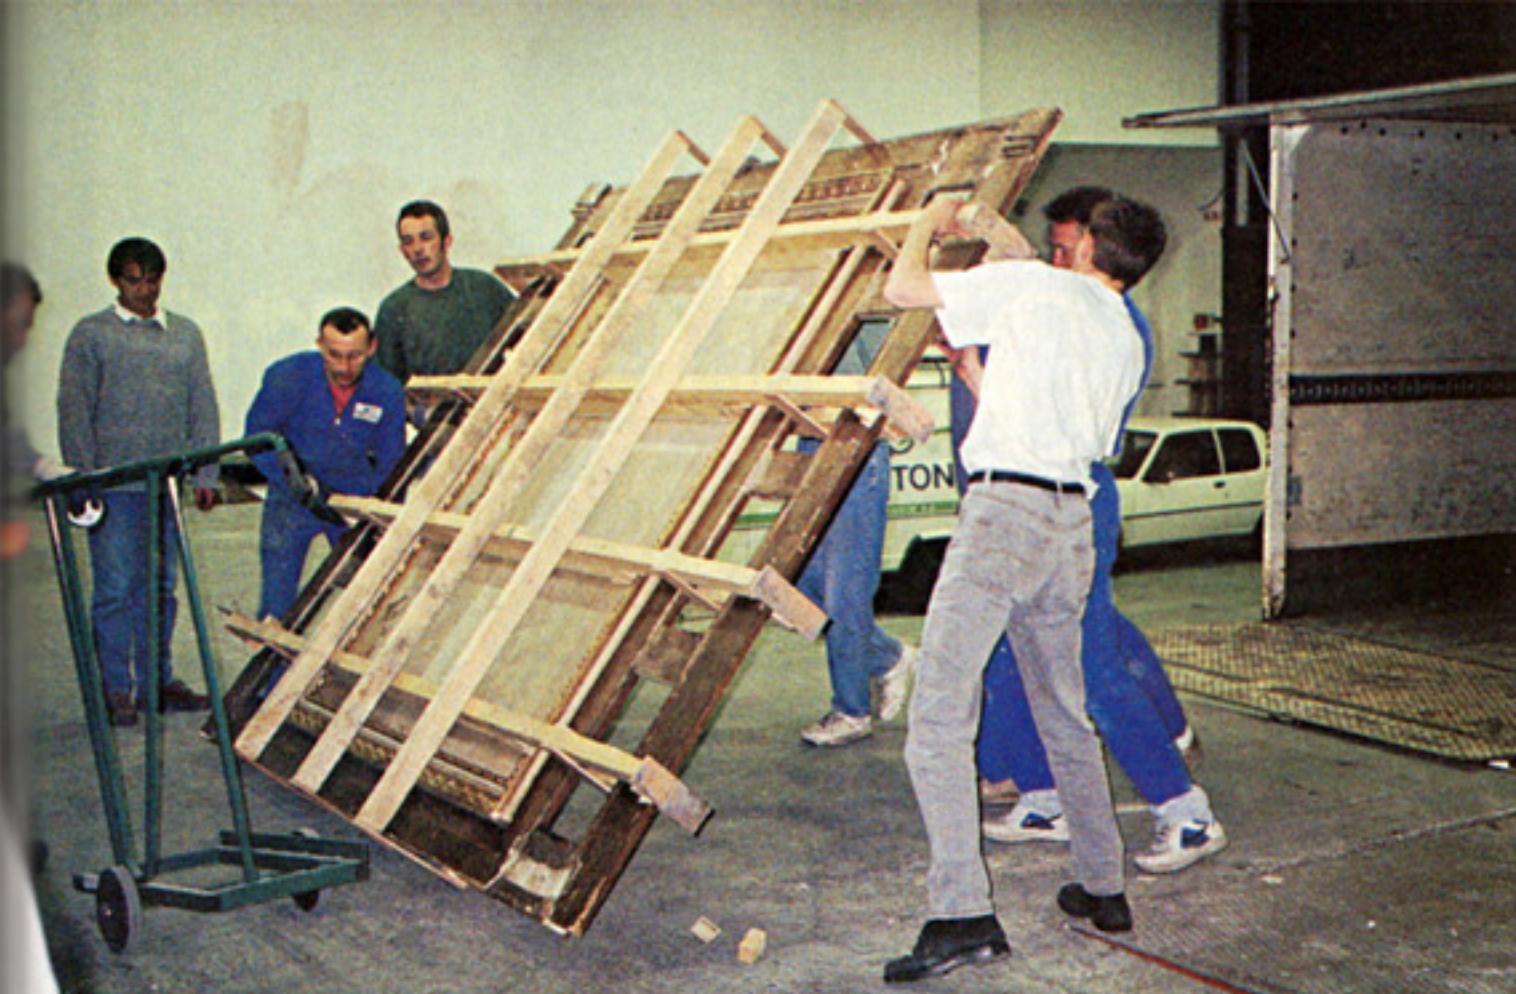
Opération de transfert des boisseries du Palais à l'atelier.  
(Photo cabinet Alain-Charles Perrot, Architecte en Chef des Monuments Historiques)

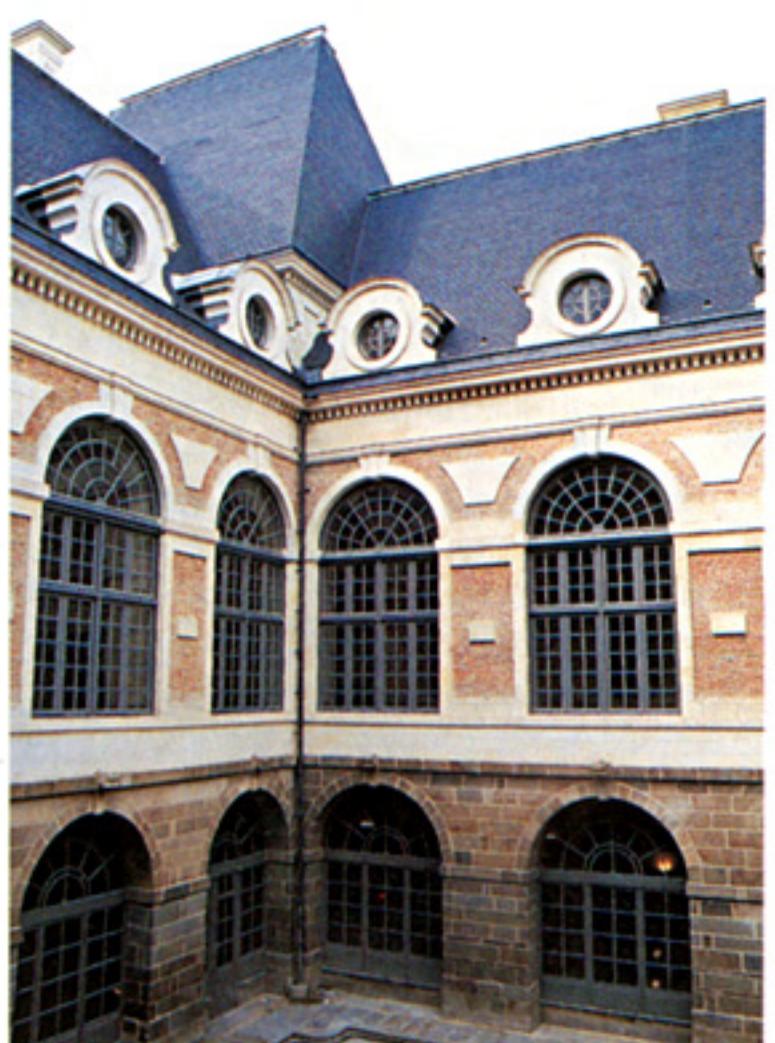
La toiture a été refaite à neuf, les combles ont été surélevés pour aménager de nouveaux bureaux.

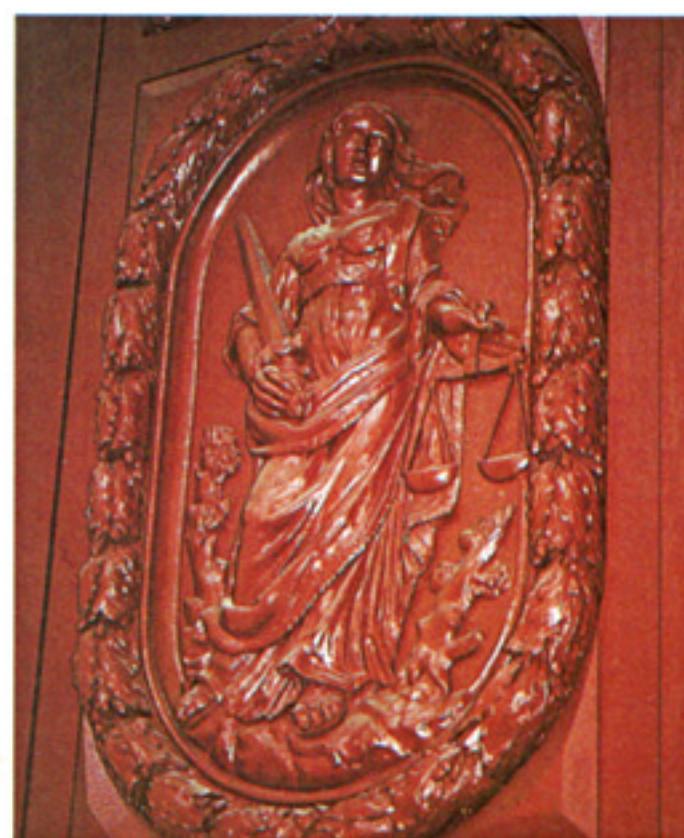
Détail de la porte fermant la salle des Pas Perdus
